SISMA 2016. Progetto per la diagnostica, la progettazione e il restauro dei beni storico-artistici mobili colpiti dai sismi del 2016 nelle regioni Abruzzo, Lazio, Marche, Umbria

RESTAURO DEI FRAMMENTI
CROLLATI DELL'ICONOSTASI
DELLA CHIESA DI SAN
SALVATORE IN CAMPI DI NORCIA,
trasferiti al deposito di Santo
Chiodo di Spoleto (PG)

SANTO CHIODO (SPOLETO)

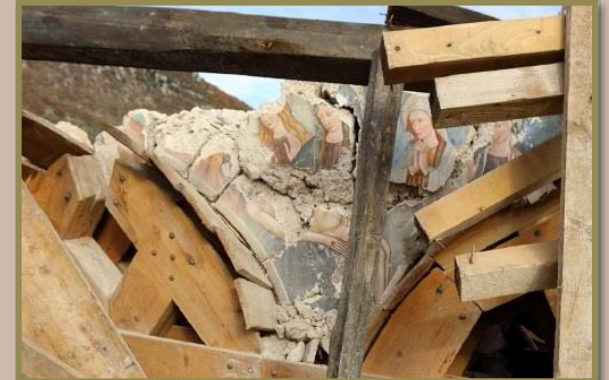
*Resti della Scena della Deposizione dopo
l'ultima scossa del 30 Ottobre 2016.*

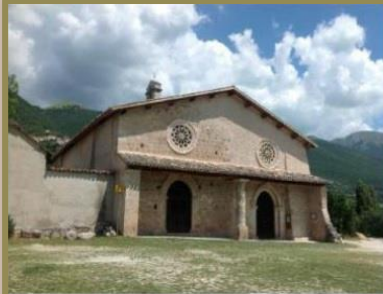
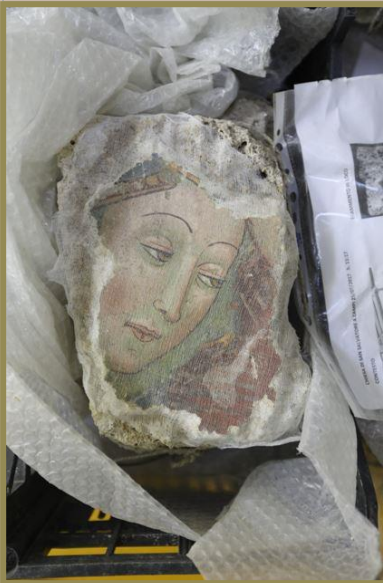
La chiesa di San Salvatore a Campi, già dichiarata inagibile dopo la prima scossa del 24 agosto 2016, ha subito danni ingentissimi con le scosse del 26 e 30 ottobre che hanno provocato crolli considerevoli e diffusi tanto da far pensare che l'opera fosse definitivamente perduta.

Lo stato in cui versava la struttura dell'iconostasi ha richiesto, al fine di preservare i frammenti di affresco ed i conci ancora presenti, la realizzazione della messa in sicurezza in due fasi differenti per consentire la rimozione delle macerie antistanti le centine lignee di sostegno esistenti. Si è provveduto quindi allo smaltimento degli elementi incongrui (per lo più materiali provenienti dalla copertura, realizzata nel XX secolo) e al recupero delle macerie di pregio, scolpite e/o dipinte, che sono state successivamente ricoverate presso la chiesa stessa e presso alcuni ambienti del Deposito di Santo Chiodo di Spoleto (PG).
