LA RICOSTRUZIONE PUBBLICA IN ATTO

SCHEDA INTERVENTO N. 08

| Denominazione | Chiesa di San Francesco |
| Descrizione intervento | Ricostruzione, riparazione e ripristino della Chiesa di S. Francesco a Rieti |

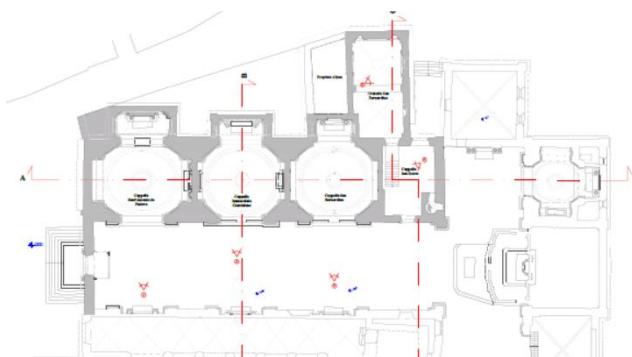
foto n. 3 – Indicazione in pianta della localizzazione degli interventi

Gli interventi strutturali e di restauro del progetto si sono concentrati essenzialmente nella parte interna alla Cappella Immacolata Concezione, alla Cappella San Bernardino, alla Cappella di San Rocco ed all'Oratorio di San Bernardino (*Rif. foto n.3 – n.4*).

In particolare gli interventi strutturali progettati sono:

1. Interventi di “scuci-cuci” per ripristinare la continuità delle parti strutturali danneggiate dal sisma. Tali interventi prevedono la sostituzione, per piccoli tratti, della muratura lesionata con muratura in mattoni pieni e riguardano prevalentemente le lesioni gravi, localizzate in zone prive di elementi di pregio.

2. Interventi si “sarcitura con catenella di mattoni” volti a ripristinare le lesioni meno gravi e non passanti, sempre localizzate in zone prive di elementi di pregio.

3. Ripresa di lesioni con malta i quadri fessurativi meno gravi.
4. Interventi di rinforzo e sostituzione di piattabande danneggiate con coppie di profili metallici tirantati e uso di barre filettate.

5. Chiusura di nicchie e fori nelle murature portanti.
6. Stilatura dei giunti.
7. Demolizione del soppalco in acciaio e legno presente al piano primo della Cappella di San Rocco che rappresenta un aggravio del peso sulle murature portanti e risulta anche in precario stato manutentivo.

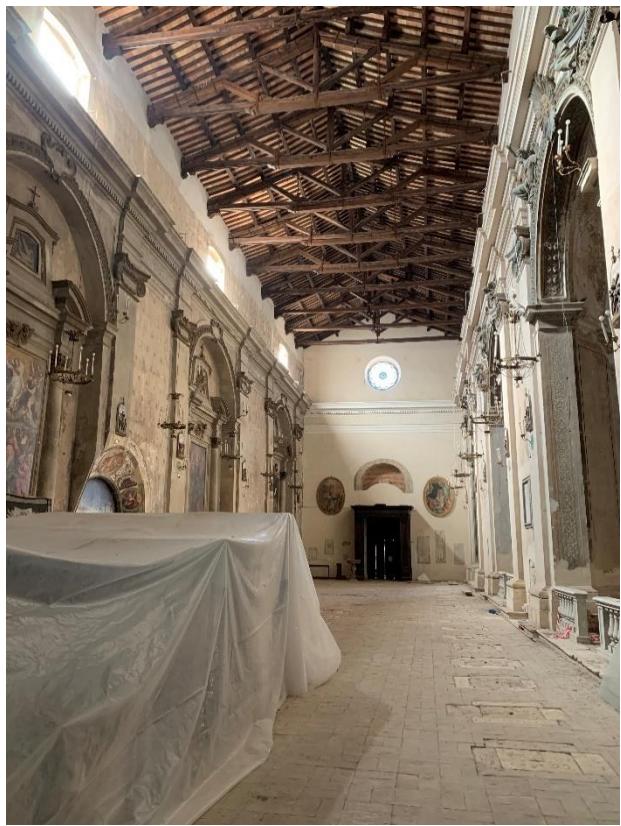
Foto n. 5 – Stato chiesa sopralluogo novembre 2024

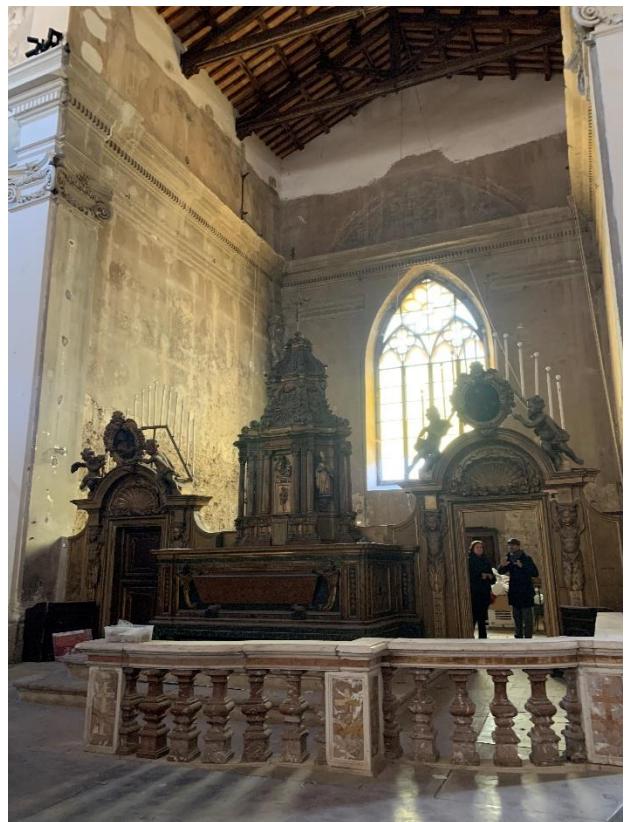
foto n.6 – Abside sopralluogo novembre 2024
