LA RICOSTRUZIONE PUBBLICA IN ATTO

SCHEDA INTERVENTO N. 02

Denominazione	Chiesa di San Pietro
Regione	Lazio
Provincia	Rieti
Comune	Leonessa
Indirizzo	Piazza VII Aprile
Geolocalizzazione	42.56083167257959, 12.9640835885359
CUP	F27J20000090001
Descrizione intervento	Intervento di ricostruzione, riparazione e ripristino della Chiesa di San Pietro a Leonessa
O.C.S. (Ordinanza Commissario Straordinario)	OCS 105/2020 e Allegato 1 del Decreto del Commissario Straordinario di Governo n. 395 del 30.12.2021 - id decreto 626
Conferenza dei Servizi	09.05.2024
D.C.C. (Decreto di Concessione del Contributo)	Decreto del Commissario Straordinario di Governo per la ricostruzione n. 388 del 05 giugno 2024
Importo totale concesso	€ 240.000,00
Stato di avanzamento	Procedura di affidamento lavori in corso

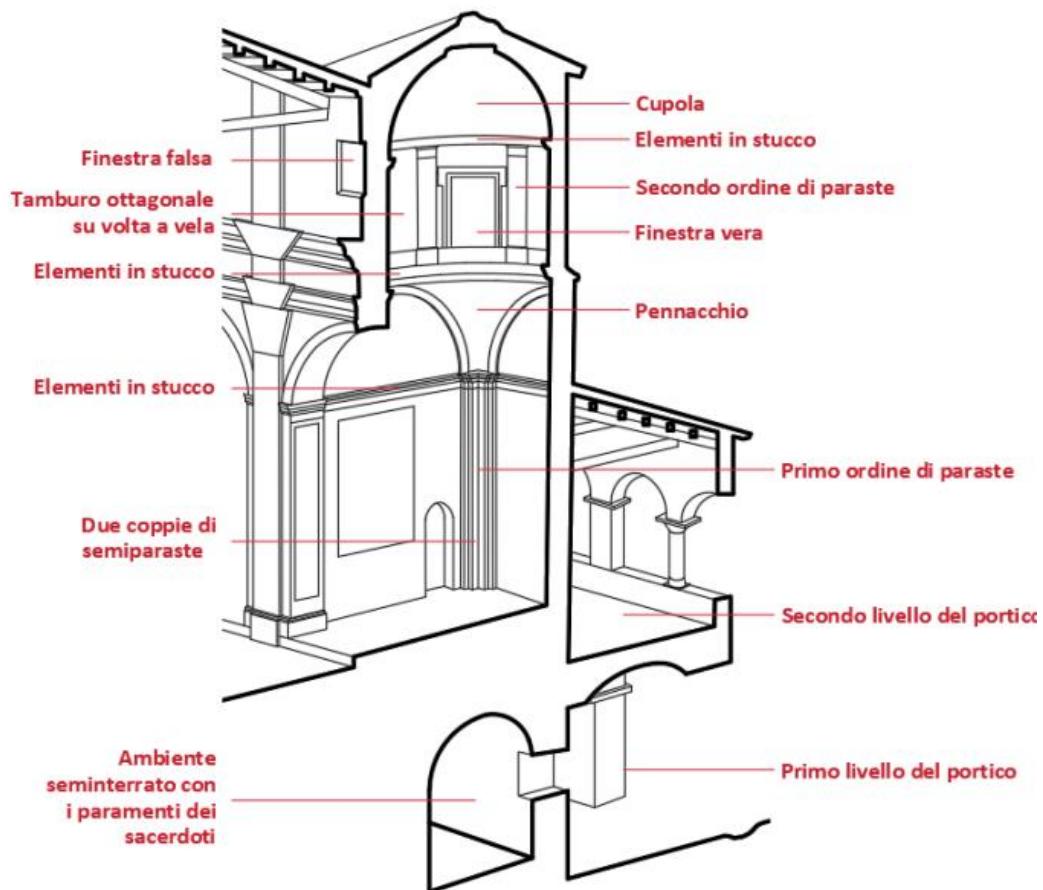
La cappella sul lato sinistro della chiesa presenta fenomeni di degrado di rilievo, sono infatti state osservate gravi lesioni su tutte le murature, sui pennacchi e la cupola. Tali lesioni hanno inoltre comportato distacchi e mancanza di intonaco all'interno dei paramenti murari. I danni in copertura

foto n. 3 - Chiesa di San Pietro - Spaccato assonometrico della cappella oggetto di intervento

3. Consolidamento delle murature e tirantatura del muro della cappella mediante iniezioni di malta per le fessurazioni e fratturazioni non passanti, mentre per il ripristino della continuità muraria interessata da lesioni passanti, scuci-cuci in piccoli tratti e successiva posa in opera di catene nel muro perpendicolare alla cappella.

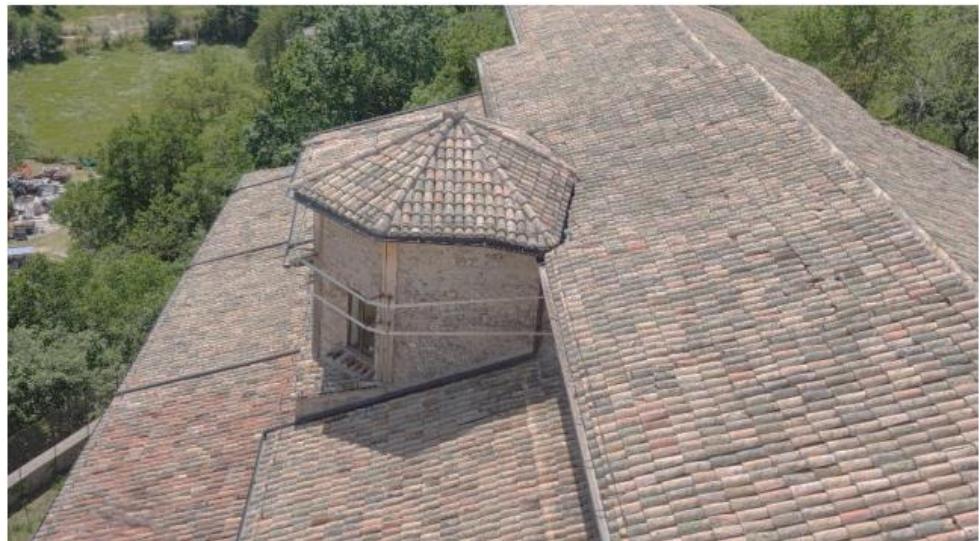
hanno inoltre provocato infiltrazioni d'acqua e la conseguente manifestazione di efflorescenze, compromettendo la stabilità strutturale del tamburo.

foto n.4 - Chiesa di San Pietro - Vista esterna del tamburo della cappella vista da nord-ovest

1. Consolidamento del tamburo della copertura mediante stilatura armata dei giunti attraverso cavi in acciaio e connettori passanti e non, previa rimozione della cerchiatura della messa in sicurezza;
