LA RICOSTRUZIONE PUBBLICA IN ATTO

SCHEDA INTERVENTO N. 09

Denominazione	Chiesa di Santa Lucia
Regione	Lazio
Provincia	Rieti
Comune	Rieti
Indirizzo	Via di Santa Lucia
Geolocalizzazione	42.40111828990504, 12.86007055932804
CUP	F19D18000060001
Descrizione intervento	Intervento di ricostruzione, riparazioni e ripristino della Chiesa di Santa Lucia in Rieti
O.C.S (Ordinanza Commissario Straordinario)	OCS 105/2020 e Allegato 1 del Decreto del Commissario Straordinario di Governo n. 395 del 30.12.2021 - id decreto 761
Conferenza dei Servizi	22.06.2023
D.C.C. (Decreto di Concessione del Contributo)	Decreto di concessione del contributo del Commissario Straordinario del Governo n. 488 del 03.07.2023
Importo totale concesso	500.000,00 €
Stato di avanzamento	Lavori in corso

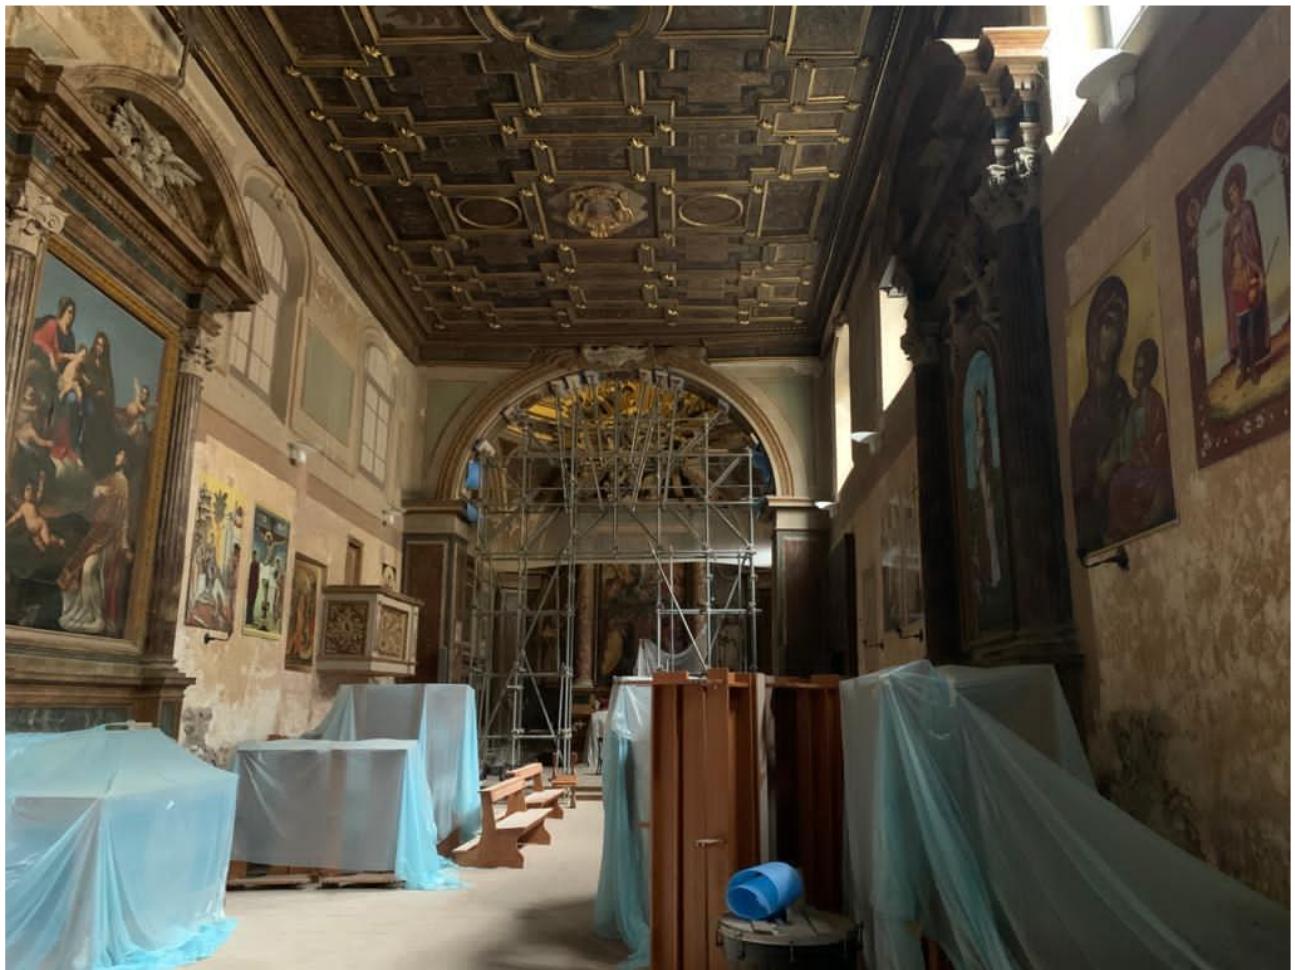
I danni riscontrati riguardano l'arcone tra matroneo e navata, le superfici voltate del matroneo, l'arcone del presbiterio, la cupola, il tiburio, le coperture, dove le indagini resistografiche hanno rivelato un avanzato stato di degrado del materiale ligneo, tale da comprometterne la stabilità statica.

foto n. 4 - Chiesa di Santa Lucia - Danni post sisma 2016, ispezione interna del 17-18/2/2021; vista interno dal primo arcone verso l'altare

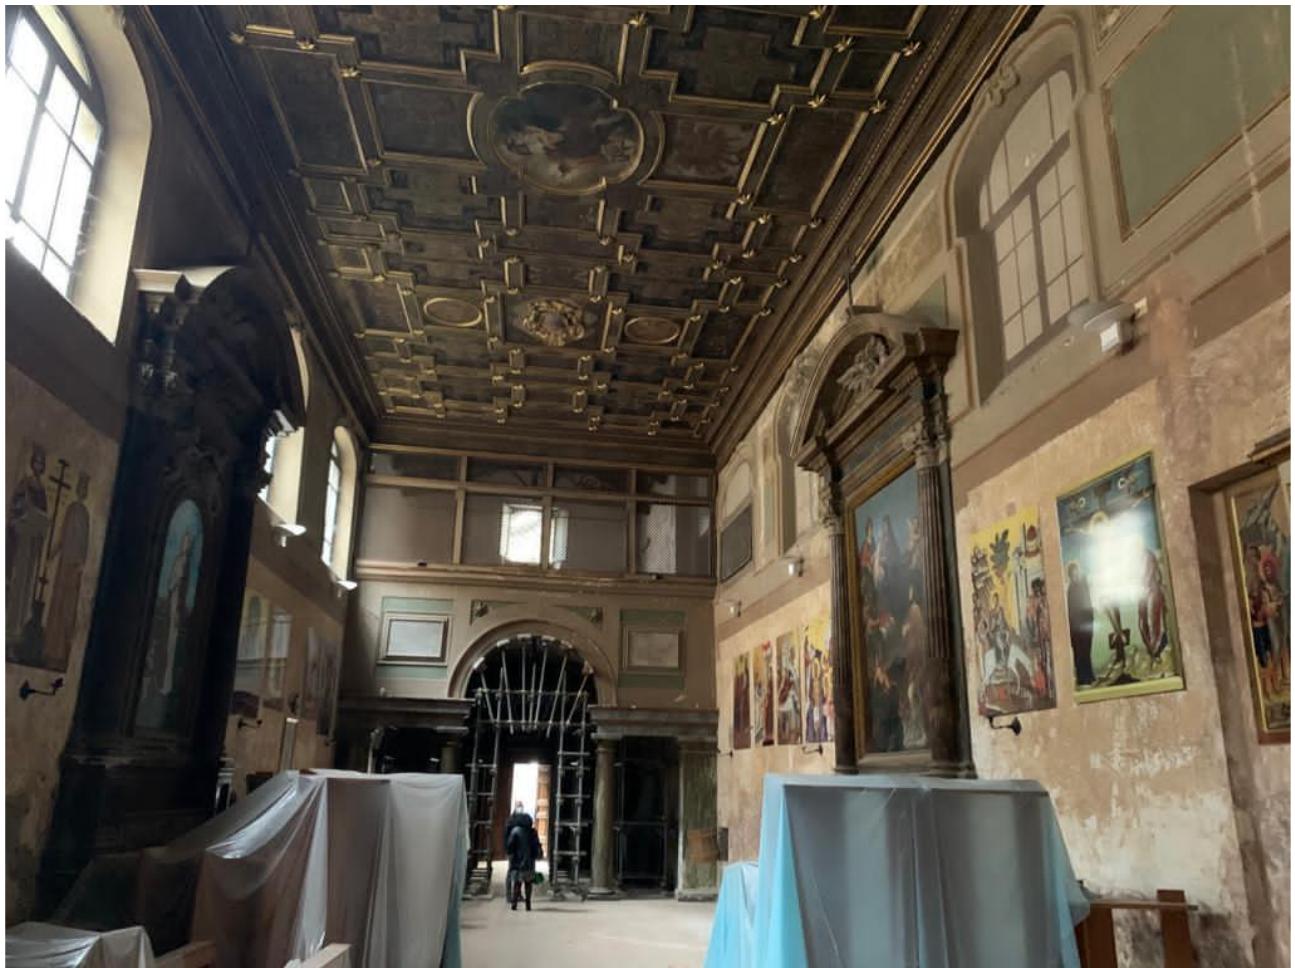
foto n. 5 - Chiesa di Santa Lucia - Danni post sisma 2016, ispezione interna del 17-18/2/2021; vista interno dal secondo arcone verso l'ingresso
