LA RICOSTRUZIONE PUBBLICA IN ATTO

SCHEDA INTERVENTO N.04

Denominazione	Chiesa di Santa Maria di Loreto
Regione	Lazio
Provincia	Rieti
Comune	Leonessa
Indirizzo	Viale Francesco Crispi
Geolocalizzazione	42.56979579766928, 12.9618444215394
CUP	F24J20000010001
Descrizione intervento	Intervento di miglioramento sismico della Chiesa di Santa Maria di Loreto nel Comune di Leonessa (RI)
O.C.S (Ordinanza Commissario Straordinario)	Finanziamento di cui all'Ordinanza n. 105 del 17/09/2020, All. 1 del Decreto n. 395/2020, Id decreto 625
Conferenza dei Servizi	20.06.2024
D.C.C. (Decreto di Concessione del Contributo)	Decreto di concessione del contributo del Commissario Straordinario del Governo n. 673 del 16.09.2024
Importo totale concesso	750.000,00 €
Stato di avanzamento	Affidamento dei lavori in corso

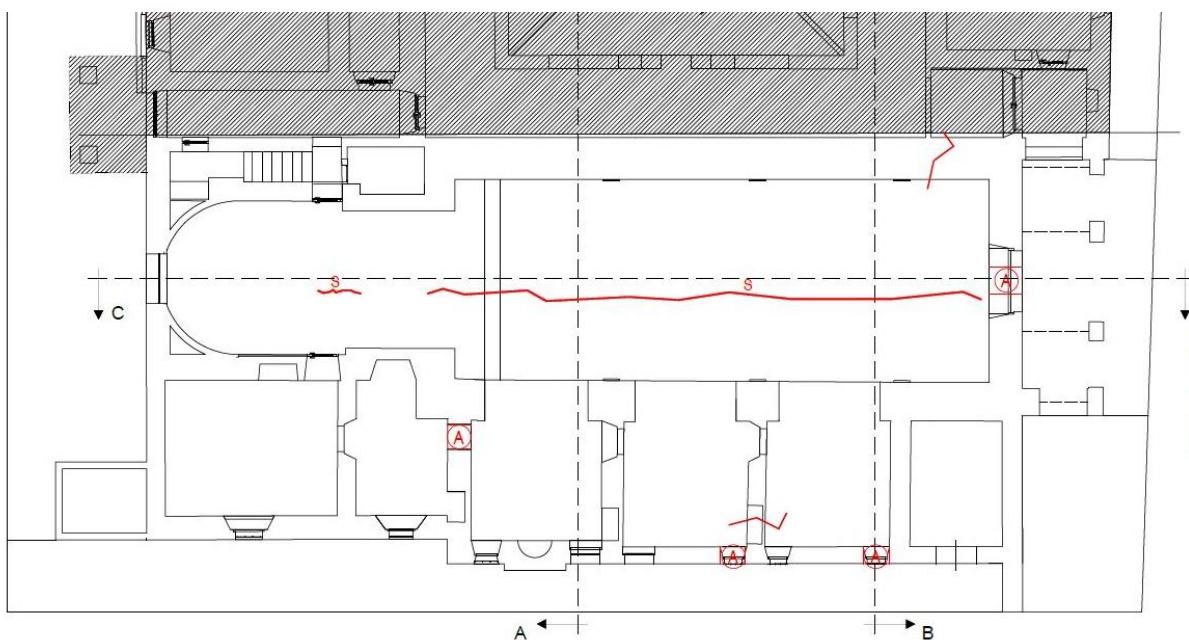
PIANTA PIANO TERRA

- lesione longitudinale della volta dell'aula causata dal martellamento della grossa orditura della copertura (*Rif. foto n.4*);
- lesioni di modesta entità nell'abside decorata;
- disarticolazione dell'architrave del portale principale e una lesione inclinata per il martellamento della struttura lignea della copertura sulla sommità della facciata;
- lesioni verticali nelle ammorsature con i muri perimetrali;
- lesioni nelle cappelle laterali, lato cimitero cittadino, in corrispondenza delle aperture;
- sconnesioni e distacchi angolari della facciata posteriore;
- cedimento del riempimento della volta dell'abside;
- precaria condizione di conservazione delle orditure primarie e secondarie delle coperture (*Rif. foto n.5*).

foto n.4 – Quadro fessurativo con evidenza della lunga lesione longitudinale sulla volta dell’aula liturgica

delle coperture voltate, migliorare significativamente il comportamento d'insieme delle murature mediante l'inserimento di cordoli sommitali in muratura armata, assolvendo alla funzione prioritaria di ripartizione dei carichi verticali e permettendo di contrastare il ribaltamento delle pareti fuori dal piano, contrastare i problemi statici dati dall'orditura del tetto, evitando la spinta contro i muri d'appoggio e migliorando le connessioni fra gli elementi orizzontali ed i muri d'imposta.

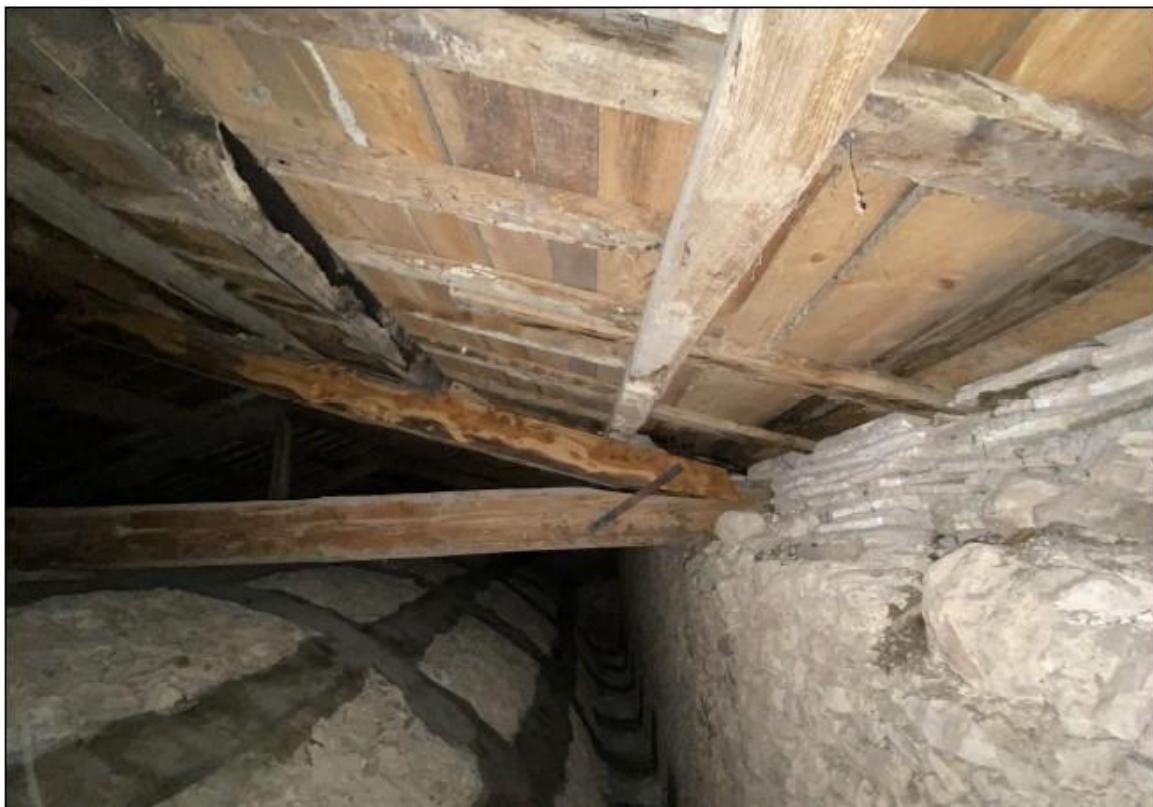
foto n.5 – Stato post sisma delle componenti lignee della struttura di copertura
fonte: Progetto Esecutivo - TAV.F.02: Documentazione fotografica degli interni

- rimozione degli elementi strutturali lignei esistenti ed inserimento di nuovi quali capriate, travi, palombelli e tavolato in legno di castagno;
- rimozione del solaio misto in acciaio e laterizio esistente nel locale "biblioteca";
- realizzazione di nuovo cordolo in muratura armata, fissato alla muratura sottostante;
- smontaggio e rimontaggio della vela campanaria previa posa di gabbia metallica di collegamento con la parte sommitale della parete della "biblioteca".

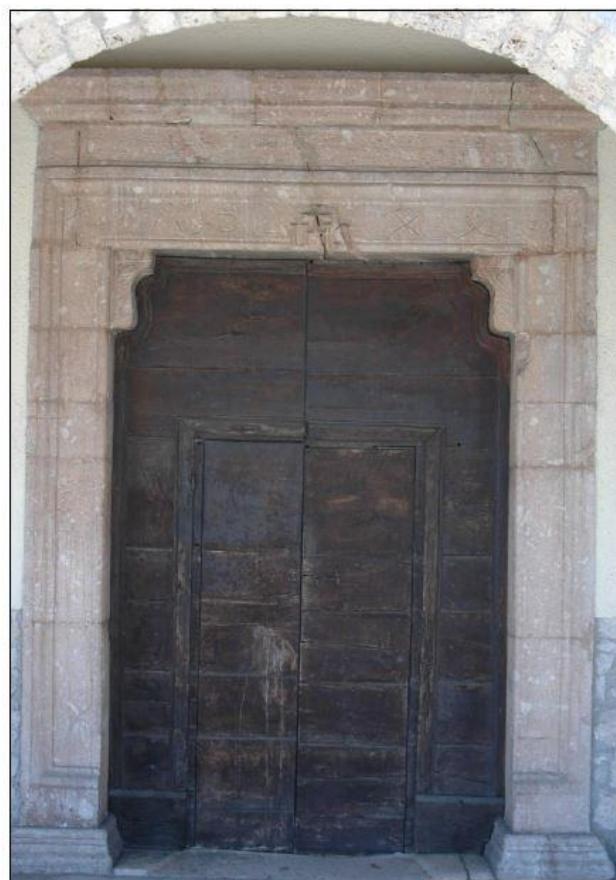
foto n.6 – Portale lapideo e portone ligneo
fonte: Progetto Esecutivo - TAV.F.01: Documentazione fotografica degli esterni

Oltre agli interventi strutturali, il progetto prevede il restauro degli intonaci, dei rilievi in stucco, del portale lapideo d'ingresso e del relativo portone ligneo (*Rif. foto n.6*); nonché la sostituzione e la realizzazione di nuovi impianti tecnologici finalizzati al contenimento energetico e ad una gestione indipendente dall'adiacente convento. Si prevede infatti l'installazione di impianto di riscaldamento elettrico a pavimento e la conseguente posa di nuova pavimentazione in cotto fatto a mano posato a spina di pesce, tipologia di pavimentazione molto comune nelle chiese di Leonessa e del Reatino.
