LA RICOSTRUZIONE PUBBLICA IN ATTO

SCHEDA INTERVENTO N. 06

Denominazione	Chiesa di S. Chiara a Rieti
Regione	Lazio
Provincia	RI
Comune	Rieti
Indirizzo	Via San Francesco n. 3 – 02100 Rieti (RI)
Geolocalizzazione	42.402796856853975, 12.864757615375082
CUP	F19D190000000001
Descrizione intervento	Intervento di ricostruzione, riparazione e ripristino della chiesa di Santa Chiara nel Comune di Rieti - (RI)
O.C.S (Ordinanza Commissario Straordinario)	OCS 105/2020 e Allegato 1 del Decreto del Commissario Straordinario di Governo n. 395 del 30.12.2021 - id decreto 760
Conferenza dei Servizi	24.10.2024
D.C.C. (Decreto di Concessione del Contributo)	Decreto di concessione del contributo del Commissario Straordinario del Governo n. 939 del 20.11.2024
Importo totale concesso	1.127.824,19 €
Stato di avanzamento	Attesa aggiudicazione dell'O.E. da parte di Invitalia Trasmesso atto di attivazione ad Invitalia, prot. n.1029-P inviato in data 09.04.2024

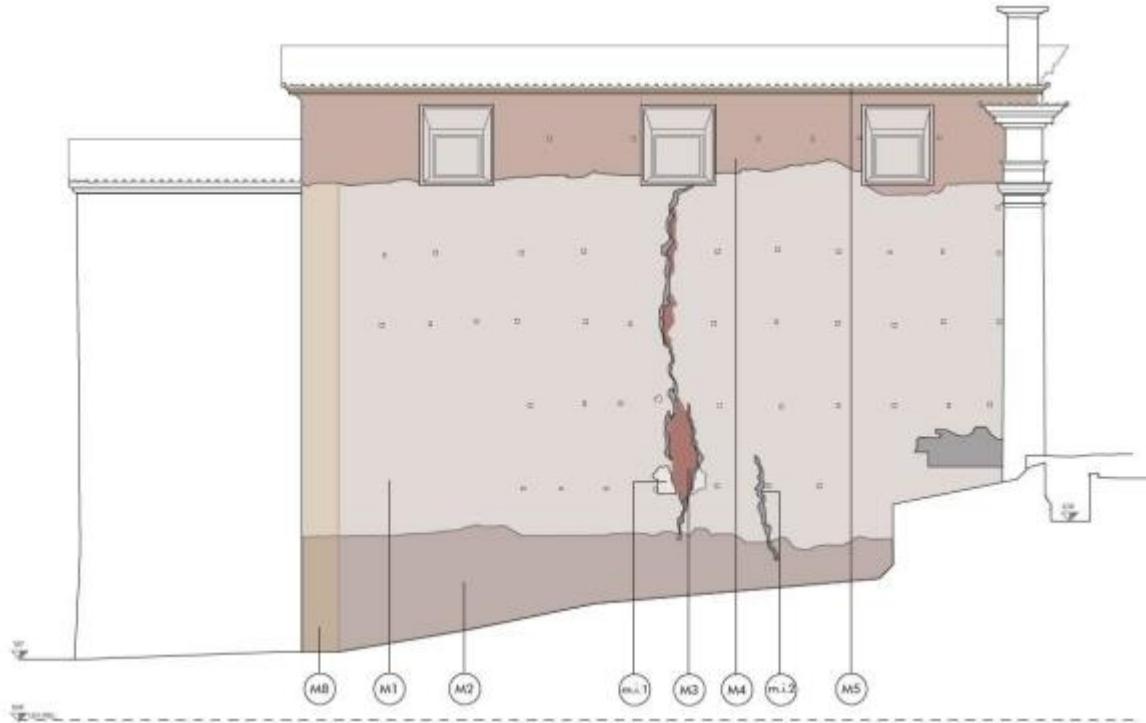
diffuso, con importanti lesioni che indicano, tra l'altro, l'innesto del meccanismo di ribaltamento della facciata principale verso l'esterno. Tali lesioni sono amplificate in corrispondenza della parete attigua al campanile. Inoltre, le lesioni sul pavimento e lungo le pareti longitudinali indicano segni di possibili cedimenti non uniformi, probabilmente imputabili alla diversa natura dei suoli su cui sorge la chiesa. (Rif. foto n. 4)

foto n. 4 – Rilievo del prospetto nord della chiesa, con evidenziate le fessurazioni presenti

Il progetto interessa l'intera unità strutturale e consta dei seguenti interventi: inserimento di cerchiature metalliche su aperture da effettuarsi per l'esecuzione di interventi in fondazione; consolidamento delle fondazioni mediante l'inserimento di micropali, connessi alla struttura muraria mediante profili metallici; riparazione delle lesioni esistenti attraverso cuciture con barre d'acciaio inserite "a secco"; inserimento di sottostrutture metalliche sull'intradosso del coro e del matroneo; revisione generale della copertura; arrotatura e lucidatura del pavimento esistente all'interno della chiesa. Riguardo alla torre campanaria, si prevede la realizzazione di un endoscheletro metallico a collegamento degli impalcati esistenti all'interno, al fine di ridurne la vulnerabilità sismica.
